Refuging av Stortorvet i Oslo

Stortorvet ligger ved Oslo Domkirke, mellom Karl Johans gate og Grensen. Torvet er i stor grad blitt benyttet til oppstillingsplass for torghandel med blomster. Gjennom årene har belegget, og ikke minst fugene, fått hard behandling med renhold, spyling og suging. Det oppsto etter hvert et betydelig behov for utbedringer.

Knut A. Thorvaldsen, anleggsgartnermester

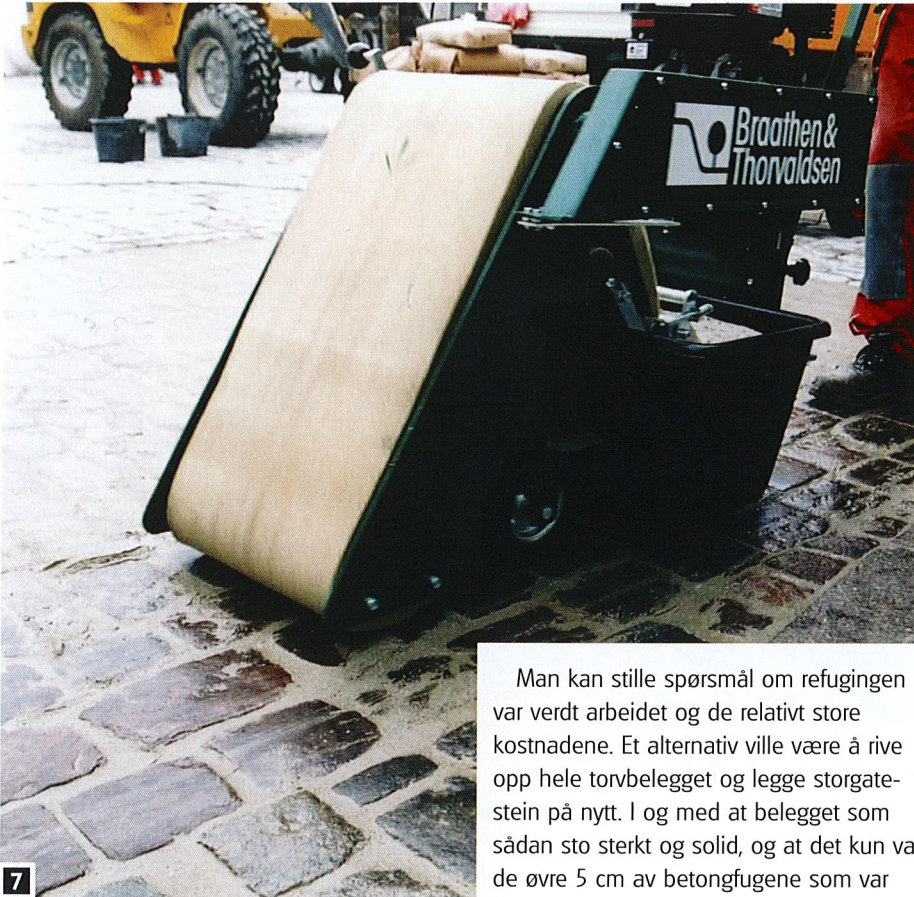
7

fjernet på denne måten. De få restene som ble igjen, vil forsvinne etter noen tids slitasje.

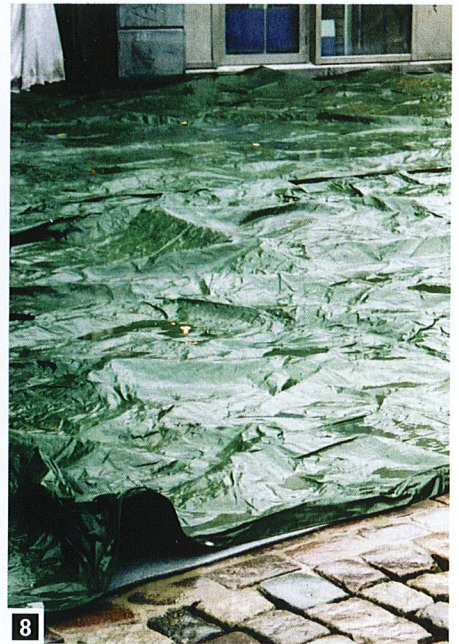
- 8 For å ivareta og fremme herdeprosessen er det viktig at belegget/fuger blir dekket med plast og holdes fuktig i minst 7 døgn for å hindre uttørring av betongfugene.
